PIANO REGOLATORE GENERALE INTERCOMUNALE

VARIANTE STRUTTURALE DI ADEGUAMENTO AL P.A.I. redatta ai sensi della L.R. 1/2007

COMUNE: PRALI

RELAZIONE

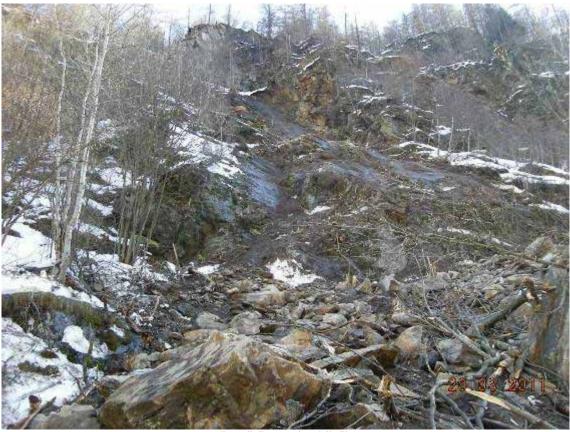
Zona di distacco vista dalla SP

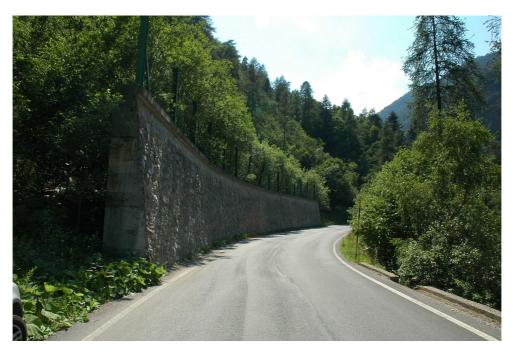
Immagine 01 - Muro con rete paramassi - Foto del 10/07/2006

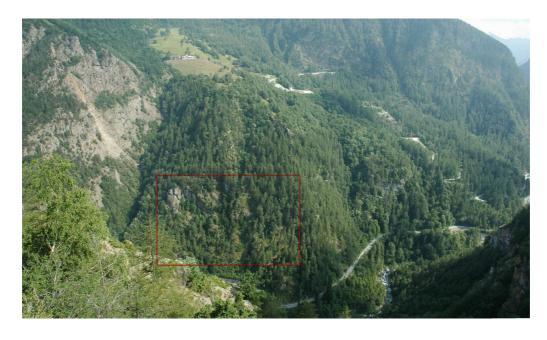
Immagine 02 - Foto panoramica della parete rocciosa. Vista dal versante opposto - Foto del 10/07/2006

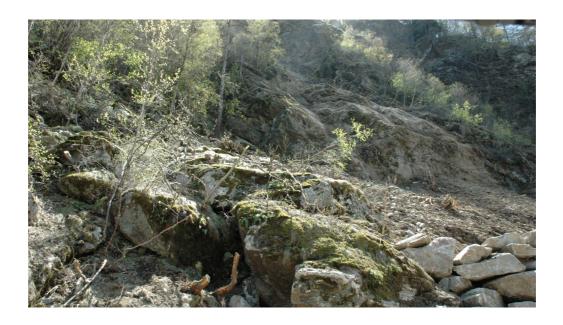
Immagine 03 - Zona di distacco del crollo avvenuto il 19/03/2011 - Foto del 12/04/2011

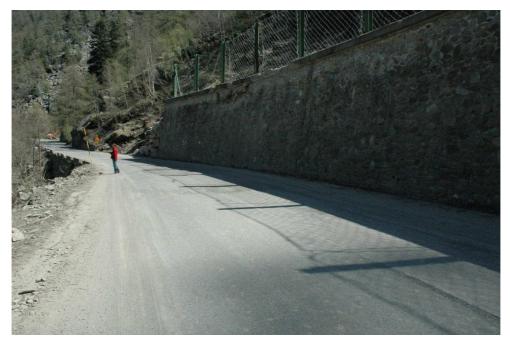
Immagine 04 - Tratto di strada danneggiato dal crollo avvenuto il 19/03/2011 - Foto del 12/04/2011

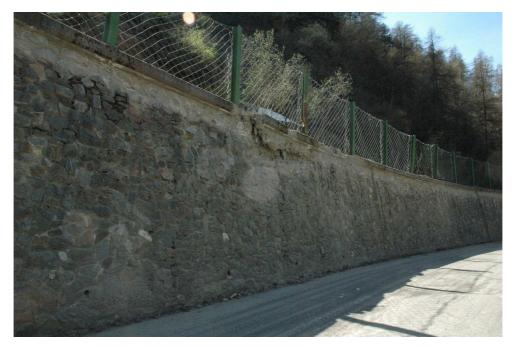
Immagine 05 - Muro e rete paramassi danneggiati dal crollo avvenuto il 19/03/2011 - Foto del 12/04/2011

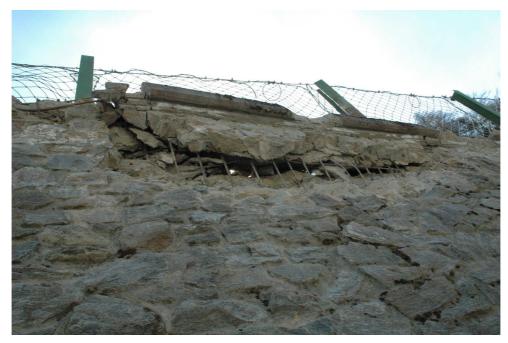
Immagine 06 - Dettaglio del muro danneggiato dal crollo avvenuto il 19/03/2011 - Foto del 12/04/2011

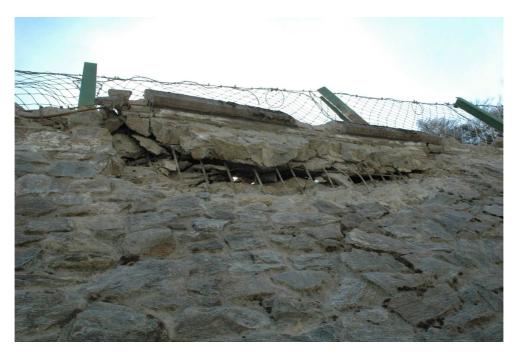
Immagine 07 - parte retrostante del muro danneggiato dal crollo avvenuto il 19/03/2011 - Foto del 12/04/2011

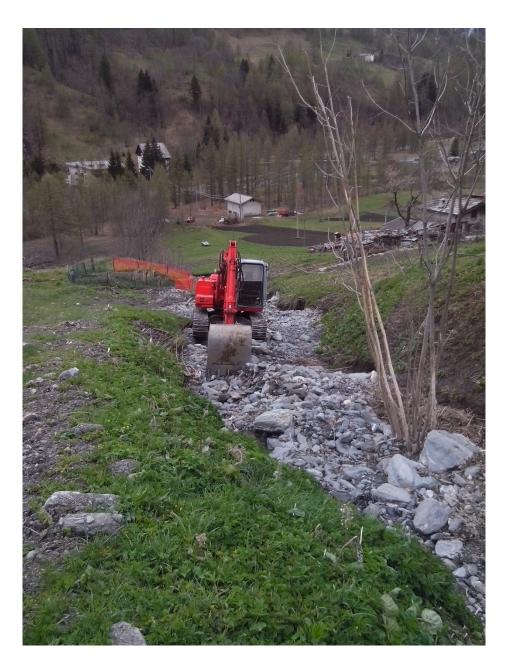
FOTO 1: Dissesto Comba dei Baud (Borgata Pomieri) subito dopo l'evento (Dissesto 1)

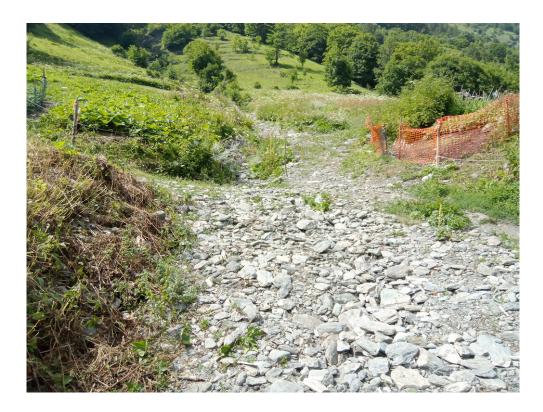
FOTO 2: Dissesto Comba dei Baud (Borgata Pomieri) dopo l'evento (Dissesto 1)

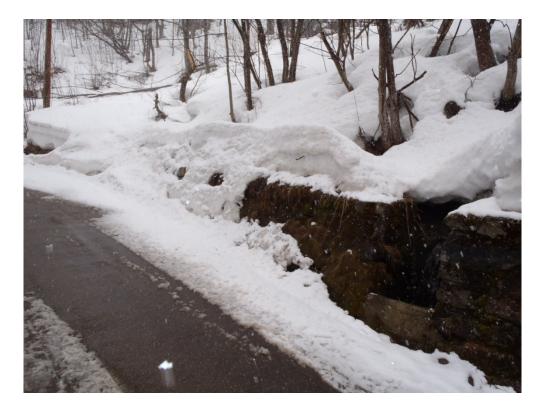
FOTO 3: Dissesto Strada comunale per Indiritti (Borgata Agape) dopo l'evento (Dissesto 2)

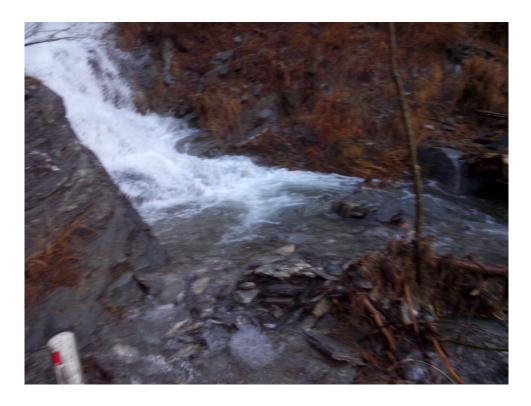
FOTO 4: Dissesto Strada Rodoretto-Rimà (Borgata Campo del Clot) durante l'evento (Dissesto 3)

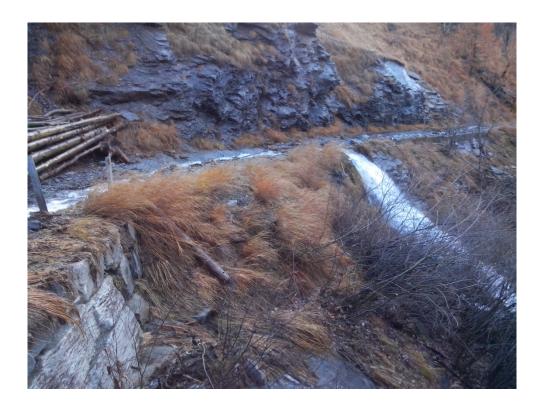
FOTO 5: Dissesto Strada Rodoretto-Rimà (Borgata Campo del Clot) durante l'evento (Dissesto 3)

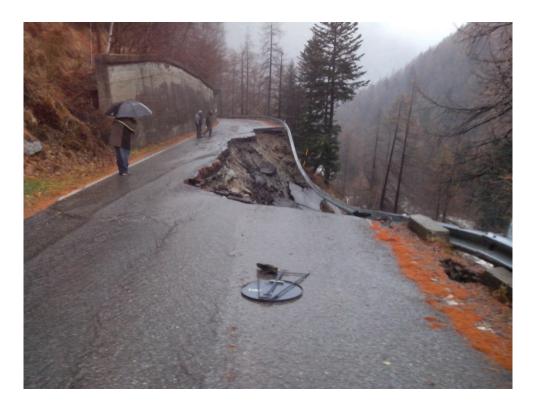
FOTO 6: Dissesto Strada Provinciale n°169 a seguito dell'evento (Dissesto 5)

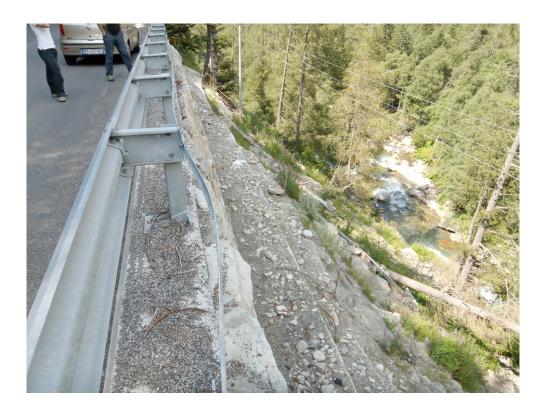
FOTO 7: Dissesto Strada Provinciale n°169 dopo le opere di consolidamento stradale (Dissesto 5)
