PIANO REGOLATORE GENERALE INTERCOMUNALE

VARIANTE STRUTTURALE DI ADEGUAMENTO AL P.A.I. redatta ai sensi della L.R. 1/2007

COMUNE: PRALI

RELAZIONE

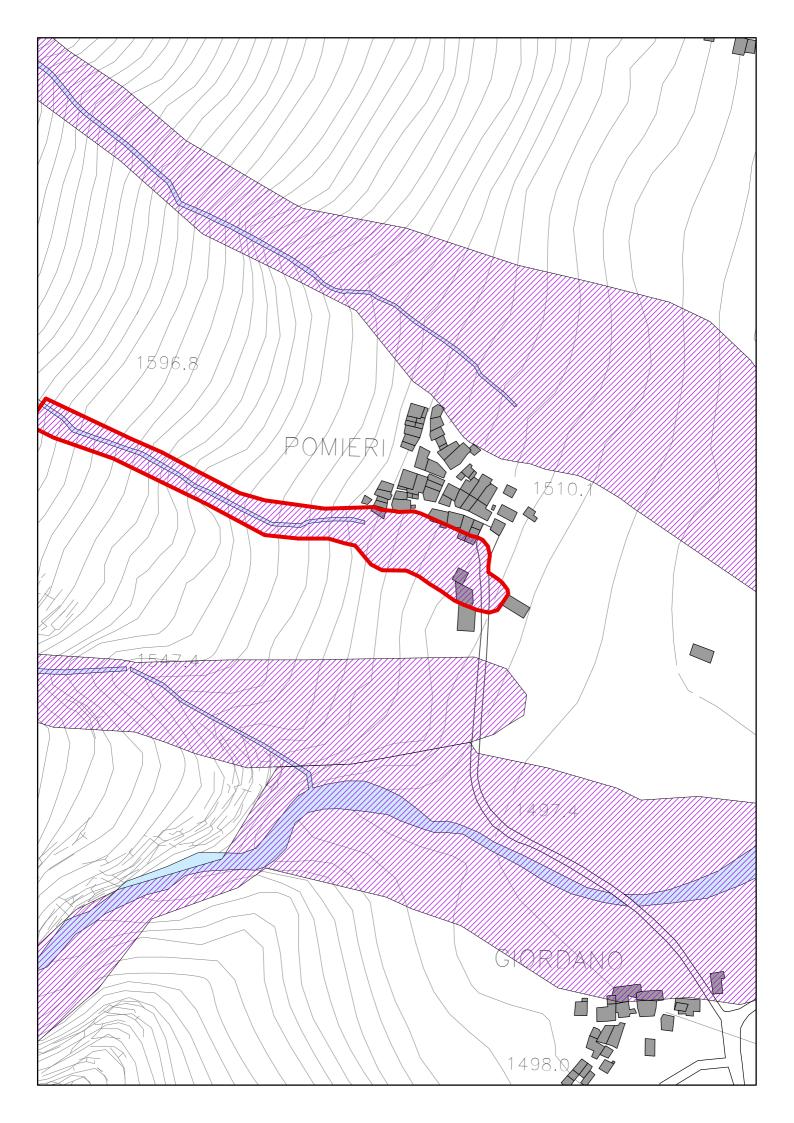
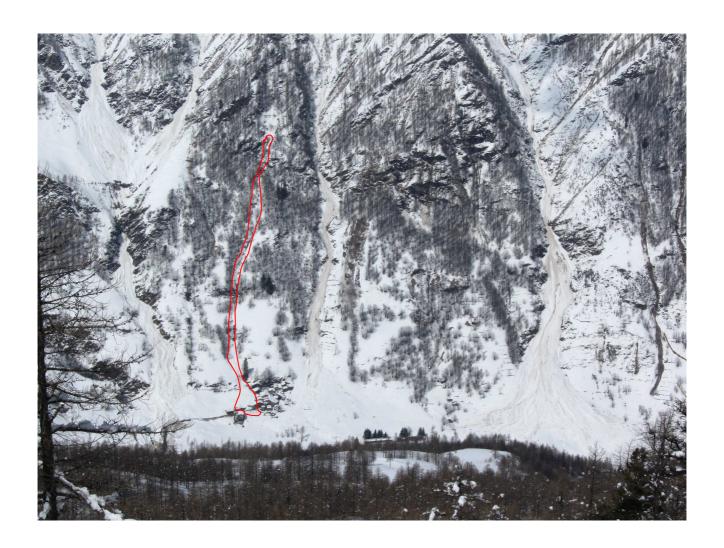
Per quanto riguarda il fenomeno valanghivo che nel corso dell'inverno 2008-2009 ha marginalmente interessato la porzione ovest dell'abitato di Pomieri, è stato predisposto uno specifico stralcio cartografico, di seguito riportato, sulla base della documentazione fotografica reperita presso gli uffici regionali di competenza, anch'essa allegata nelle pagine seguenti.

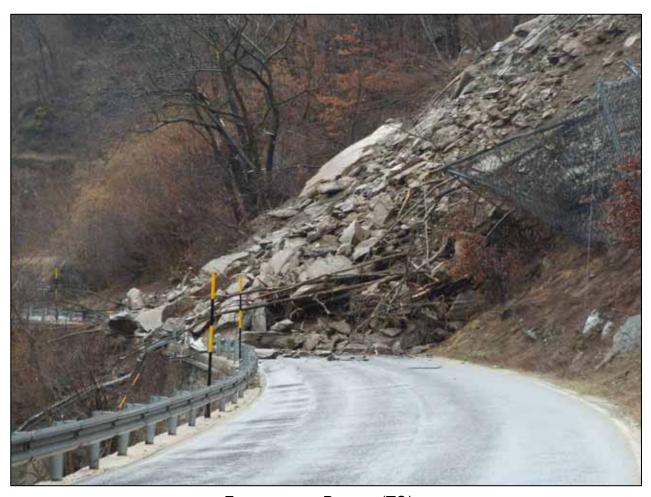
Frana presso Perrero (TO)

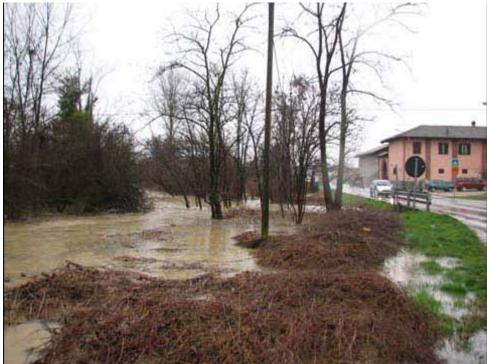
Comune di Poirino - A sinistra allagamenti del T. Banna con interruzione della strada per Riva presso Chieri; a destra, Rio Santena a fraz. Masio con piena in fase decrescente.

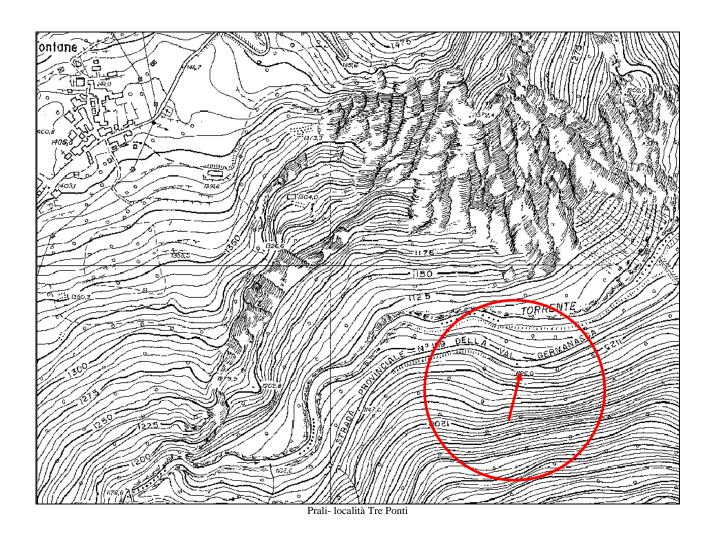
Prali

Al momento del rilievo (domenica 20/03/2011 ore 15), erano in corso rilievi con attrezzature alpinistiche lungo la zona di distacco da parte del personale incaricato dalla Provincia, al fine di programmare i successivi interventi di messa in sicurezza (fonte: Sopralluogo Settore Prevenzione Rischio Geologico TO, NO, CN, VCO).
